**INTERVENTO DI RESTAURO CINTA MURARIA E SISTEMAZIONE STRADE**

**PROGETTO DEFINITIVO**

| ID Prog. | Elaborato | |
|---|---|---|
| PG | ER1 | ELABORATI GRAFICI STATO DI FATTO MASTIO, CANTONATA - ZONA CASTELLO 1 |

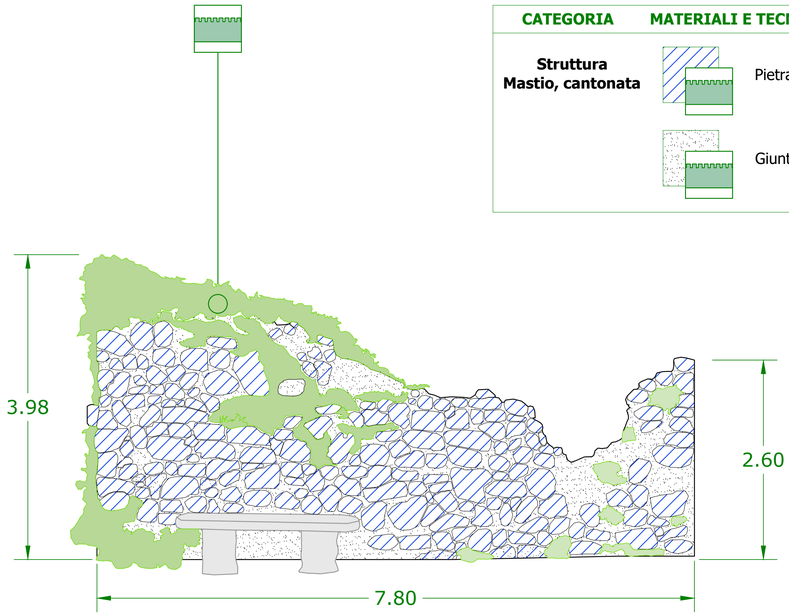
## RILIEVO MATERICO

| CATEGORIA | MATERIALI E TECNICHE COSTRUTTIVE | |
|---|---|---|
| **Struttura Mastio, cantonata** | | Pietra arenaria |
| | | Giunti in malta di calce |

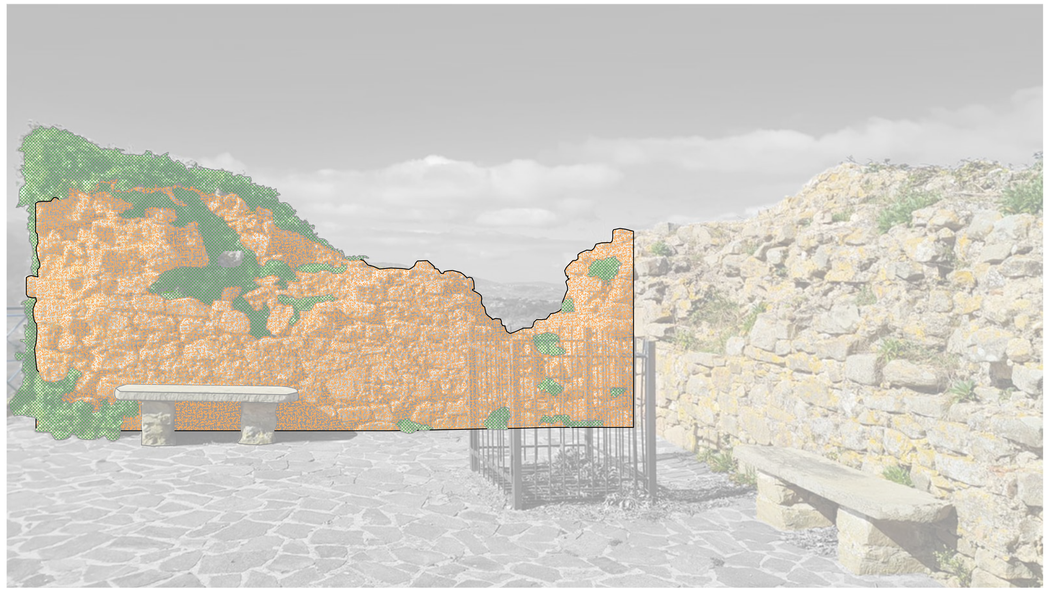
## ANALISI DEL DEGRADO E DEI DISSESTI

| DISSESTI STRUTTURALI - Rif. Norma UNI 11182 | | |
|---|---|---|
| **Struttura Mastio, cantonata** | | Lesione verticale passante |

| DEGRADO - Rif. Norma UNI 11182 | | |
|---|---|---|
| **Struttura Mastio, cantonata** | | Vegetazione infestante<br>DEFINIZIONE da UNI 11182<br>Presenza di licheni, muschi e piante. |
| | | Disgregazione della malta<br>DEFINIZIONE da UNI 11182<br>Decoesione caratterizzata da distacco di granuli o cristalli sotto minime sollecitazioni meccaniche. |
| | | Degrado antropico<br>DEFINIZIONE<br>Qualsiasi forma di alterazione e/o di modificazione dello stato di conservazione di un bene culturale e/o del contesto in cui esso è inserito quando questa azione è indotta dall'uso improprio. |
